## **KARLIOVA HAVZASI'NDA (BİNGÖL) DOĞAL ORTAM ÖZELLİKLERİNDEN KAYNAKLANAN SORUNLAR VE ÇÖZÜM ÖNERİLERİ**

*THE PROBLEMS CAUSED BY NATURAL ENVIRONMENT AND  
SUGGESTIONS FOR SOLUTION IN KARLIOVA BASIN (BİNGÖL)*

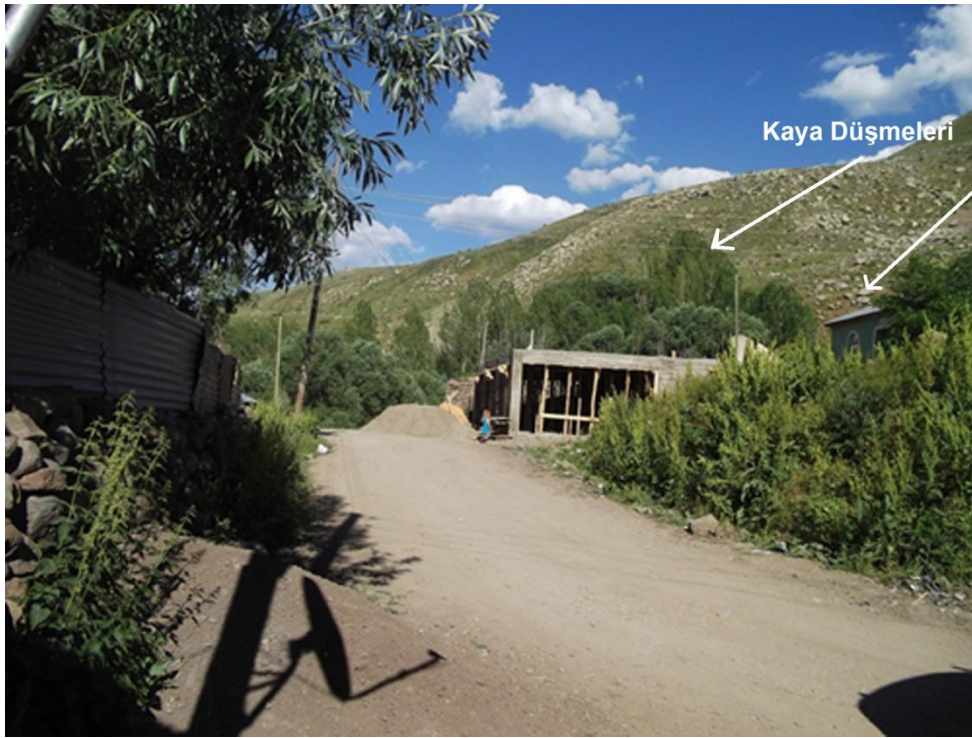
Karlöva ilçe merkezi ve Kantarkaya köyünde kaya düşmeleri etkili olmaktadır. Fay yamaçlarına bağlı olarak dik yamaçlar, fiziksel çözülmenin fazlalığı ve litolojinin uygunluğu kaya düşmelerinin görülmesini sağlamıştır. Kantarkaya köyünde Adilceva Formasyonu ürünü olan kireçtaşlarının yüzeylenmektedir. Fiziksel çözülme sonucu ayrışma ürünlerinin eğimli yüzeyler boyunca kolayca hareket etmesi kaya düşmesine neden olmuştur. Kaya düşmeleri Bingöl-Erzurum karayoluna çok yakın sahada meydana gelmektedir. Benzer durum Sakaören köyünde de görülmektedir. Bazalt yapının fiziksel ayrışmayla parçalanması meskenleri etkileyen kaya düşmelerinin görülmesine neden olmaktadır (Foto 2).

*Foto 2. Sakaören köyünde meskenleri tehdit eden kaya düşmeleri görülmektedir.*

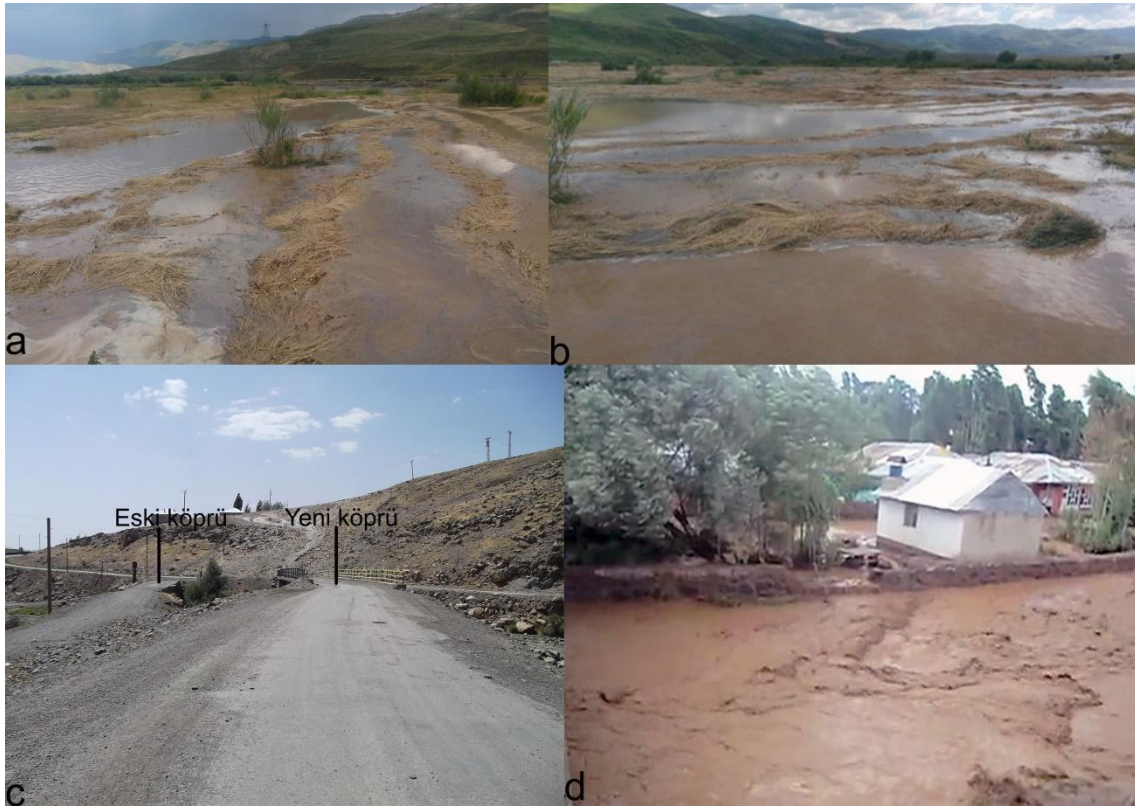
9 Temmuz 2014 tarihinde havzanın kuzeyinde yer alan Dört Yol köyünün doğusunda aşırı yağışların neden olduğu sel ve taşkın önemli ölçüde zarara neden olmuştur (bingölbulten.com 09/07/2014 tarihli erişim). Göynük Vadisi'nde yer alan Boncukgöze ve Devecik köyleri ile Hasanova Çayı Havzası'nda yer alan Hasanova köyünde benzer durum söz konudur (Foto 1-a-b-c-d). 2009 yılında Boncukgöze köyünde meydana gelen sel yerleşmeyi etkilemiş, 2012 yılında Mart ayında sıcaklıkların yükselmesi ani kar erimelerine neden olmuş, buna bağlı olarak Göynük Çayı'nın su seviyesi yükselmiş vadi kenarında yer alan hayvan barınakları su altında kalmıştır

Foto 1-a, b. Dört Yol köyünün doğusunda meydana gelen taşkın önemli ölçüde zarara neden olmuştur (Bingöl bülteni 19/07/2014 tarihli erişim), 1- c. Devecik köyünde Göynük Çayı'nın taşması köye ulaşımı sağlayan köprüünün tahrip olmasına neden olmuştur, 1-d. 2009 yılında Boncukgöze köyünde Göynük Çayı'nın taşması sonucu meskenlerin büyük bir kısmı su altında kalmıştır.

Karlıova Havzası ve çevresinde Peri Suyu ve Göynük Çayı Vadileri'nde etkili olan taşkınları önlemek amacıyla dere yataklarının ıslah edilmesi gerekmektedir. Hasanova köyünde havza tabanında yer alan yerleşmeler yamaçlara alınmalı ve taşkın önleyici tesisler yapılmalıdır.
